**SVILUPPO URBANO SOSTENIBILE**  
**AZIONE 1-04 - LA CONNESSIONE CICLABILE TRA LUCERNATE E LO STECCONE**  
CUP: G17H03000130001

**PROGETTO DI FATTIBILITÀ TECNICO-ECONOMICA**

CODICE ELABORATO	TITOLO	SCALA
ST.02.02	Risanamento strutture ponte Volturmo Foglio 2/2	-
REV.	DATA	DESCRIZIONE
0	18/09/2023	Emissione originale
DATA	Nome file	TAVOLA
Settembre 2023	-	-

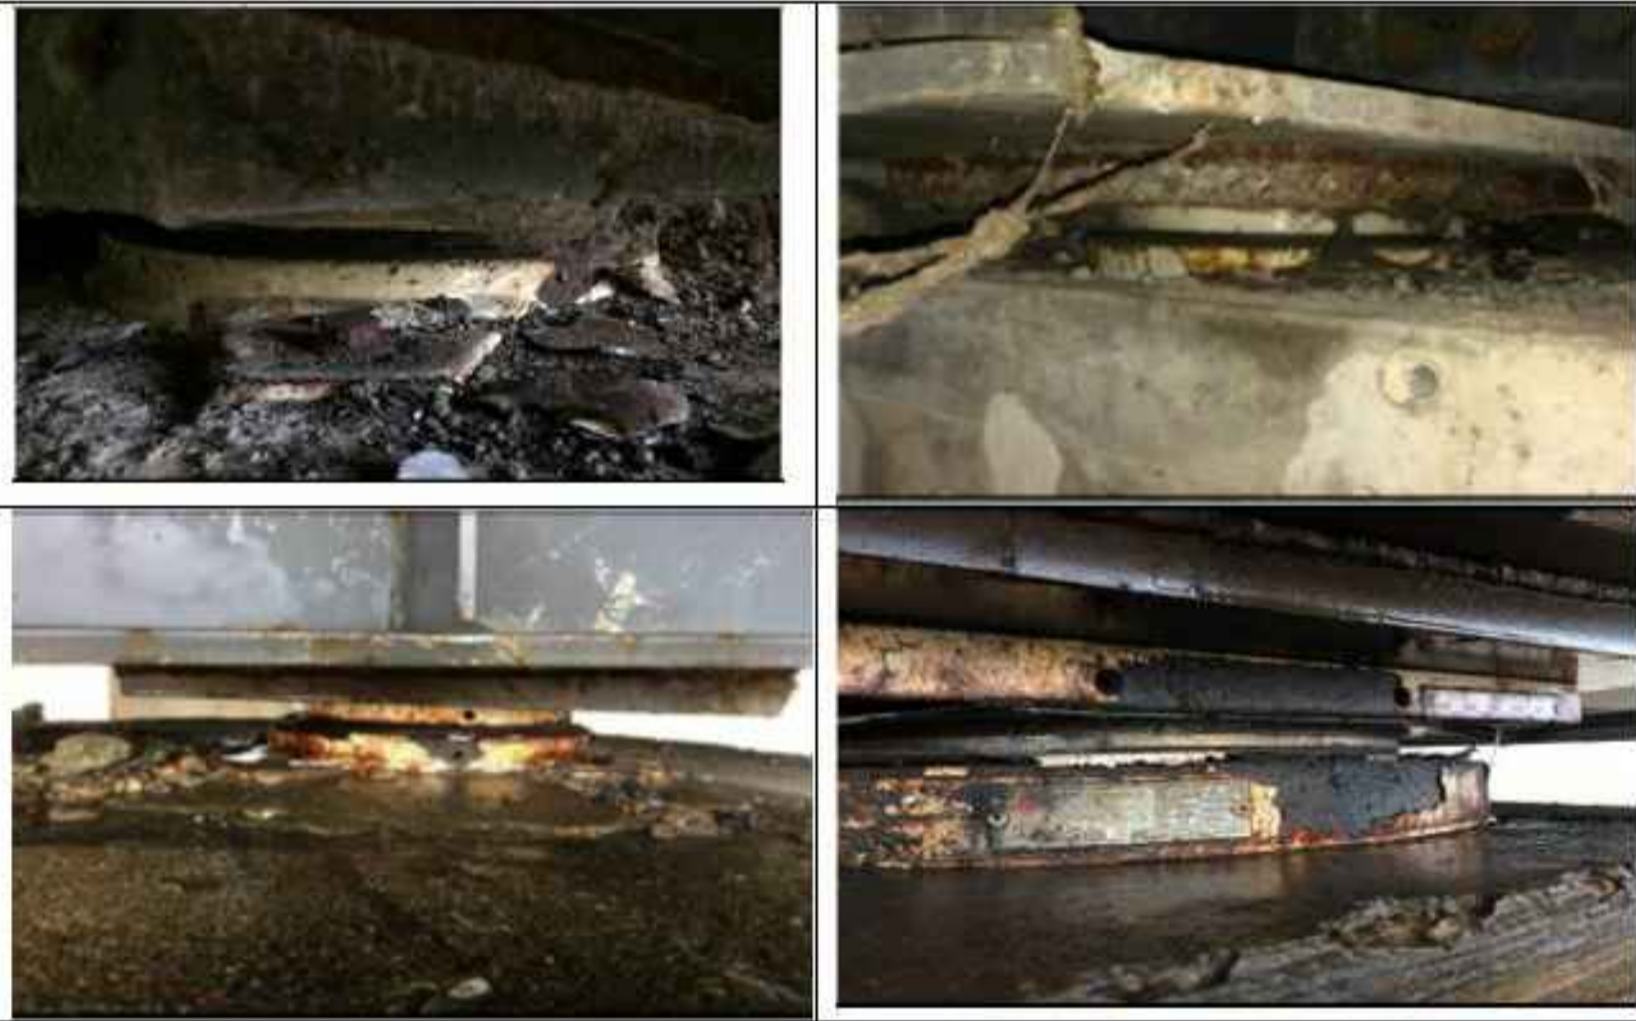
Difettosità strutture metalliche.

DEGRADO:

Le zone più colpite da ossidazione sono in prossimità dei giunti e dei pluviali. Per quanto concerne il viadotto nord si evidenzia nel lato destro la mancanza e/o la rottura di quasi tutti i pluviali (i casi più gravi sono stati citati anche nel capitolo dello stato del calcestruzzo e nel capitolo dello stato degli appoggi). Nel viadotto sud si evidenzia invece una leggera ossidazione sempre in corrispondenza dei pluviali e dei giunti, e una sola zona di infiltrazione attraverso la soletta tra la pila 8 e la pila 9 sul lato sinistro. La campata centrale (viadotto ferroviario) risulta invece la meno colpita da ossidazione e non si riscontra danni evidenti alle parti metalliche. Sono anch epresenti zone di ossidazione negli archi della campata principale del ponte ad arco. (immagine)

INTERVENTO DI RIPRISTINO:

- Ripristinare le guaine a livello impalcato viadotto;
- Rimozione localizzata della ruggine;
- Verifica della riduzione di spessore;
- Applicazione di cicli di esecuzione di vernice anticorrosiva.

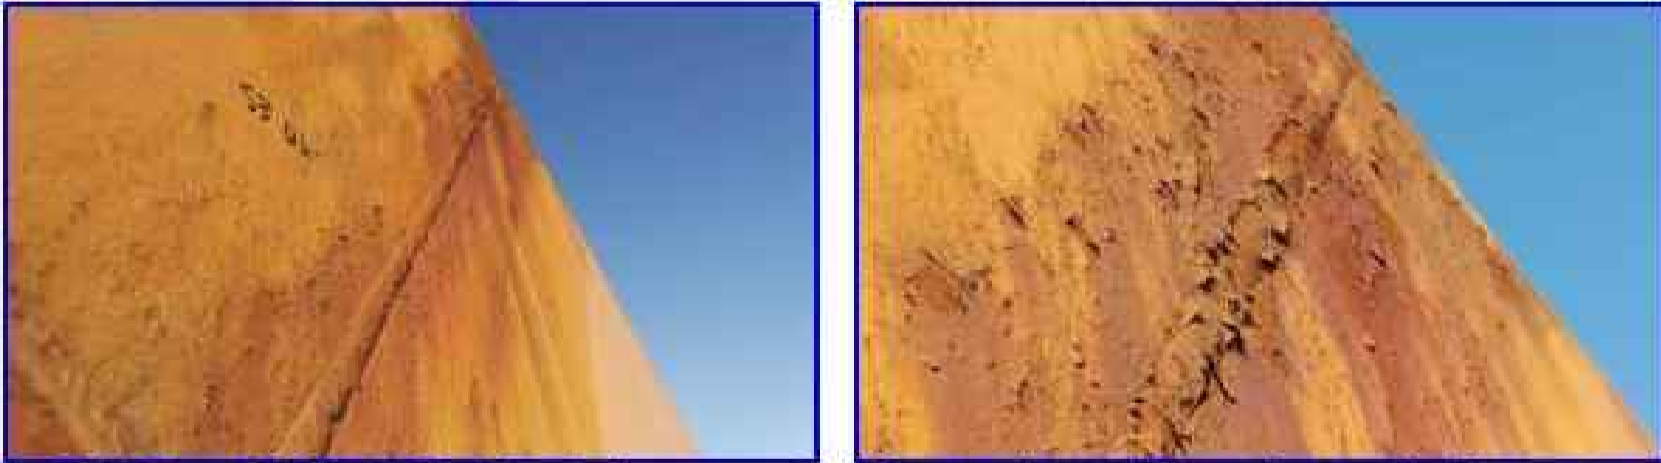
Saldatura S3 lato Dx (destro) esempio di formazione di ruggine e sfogliamento vernice.

Il tema è invece più delicato per quanto riguarda la testa degli stralli dove è presente diffusa formazione di ruggine in diverse zone non individuabili. L'intervento in tali zone presenta delle problematiche molto specifiche dovranno essere affrontate in specifica sede, coinvolgendo aspetti squisitamente strutturali, che dovranno partire dall'esame del progetto strutturale.
