PROSPETTO EST - scala 1:50

COMUNE DI SOLARO Città Metropolitana di Milano	
LAVORI DI MESSA IN SICUREZZA E RIQUALIFICAZIONE EDIFICIO EX SCUOLA REGINA ELENA - RESTAURO FACCIATE PROGETTO DEFINITIVO/ESECUTIVO	
PROSPETTO EST STATO DI FATTO E INTERVENTI DI PROGETTO	6
data: 24 AGOSTO 2020	agg.: scala 1:50- 1:20
progettazione arch. M. Cinzia COMANDATORE prol. coordinatore progetto arch. M. Cinzia COMANDATORE P.E.C. coordinatore Edilizia e Manutenzione	con arch. Mariateresa GOSPARINI arch. Roberta CECCARELLI arch. Simona TADEI
  EDILIZIA ASSOCIATA Via Dandolo 10, 20121 Milano www.ediliziaassociata.it

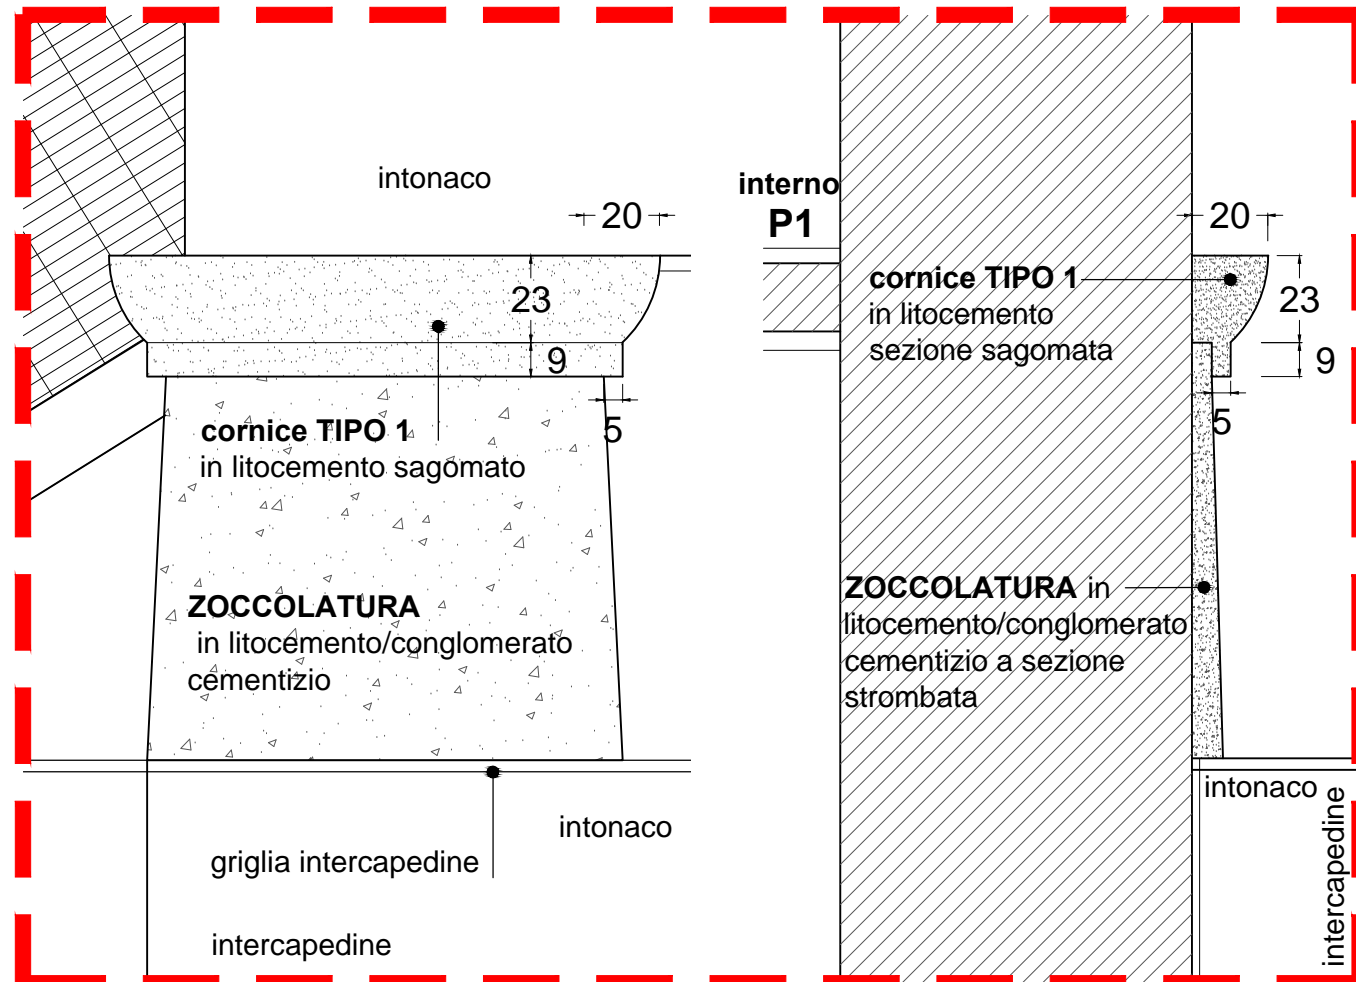
dettaglio 1 - scala 1:20

- cornice TIPO 1 - sagomata, in litocemento con impasto grigio con aggregati medio-fini + sporadica graniglia bianca - finitura superficiale liscia
- ZOCOLATURA in litocemento/conglomerato cementizio con impasto grigio con aggregati medio-fini + granuli lapidei di pezzatura rilevante e cromia variegata - finitura superficiale rustica con bocciarda grossa e bindelli laterali lisci - sezione strombata

CORNICI, DAVANZALI, COPERTINA E CORNICIONE IN LITOCEMENTO:

- trattamento con ciclo biocida per l'eliminazione di presenze di origine vegetale (50% della superficie degli elementi e comunque laddove strettamente indispensabile)

- microsabbiatura con inerti di durezza compatibile con il supporto; possono essere valutate altre procedure in funzione dello stato di conservazione del materiale

- ove necessario:
 - * asportazione del cls ammalorato dalle zone fortemente degradate, con mezzi meccanici e/o mediante idroscaffa
 - * messa in vista dei ferri con sostituzione limitata di staffature corrose, spazzolatura manuale o sabbiatura delle armature metalliche affioranti, lavaggio delle superfici

- * protezione anticorrosiva rinalcinizzante dei ferri
 - * ricostruzione del calcestruzzo coprirlo per uno spessore medio di 3 cm con malta a ritiro controllato

- * ripristino e/o ricostruzione in sito in cemento decorativo mediante restituzione da calco e controforma

ZOCOLATURA IN LITOCEMENTO/CONGLOMERATO CEMENTIZIO:

- pulitura con idrosabbatrice a bassa pressione - microsabbiatura
- ristabilimento della coesione nei casi di disgregazione sia delle malte che degli elementi tessiturali

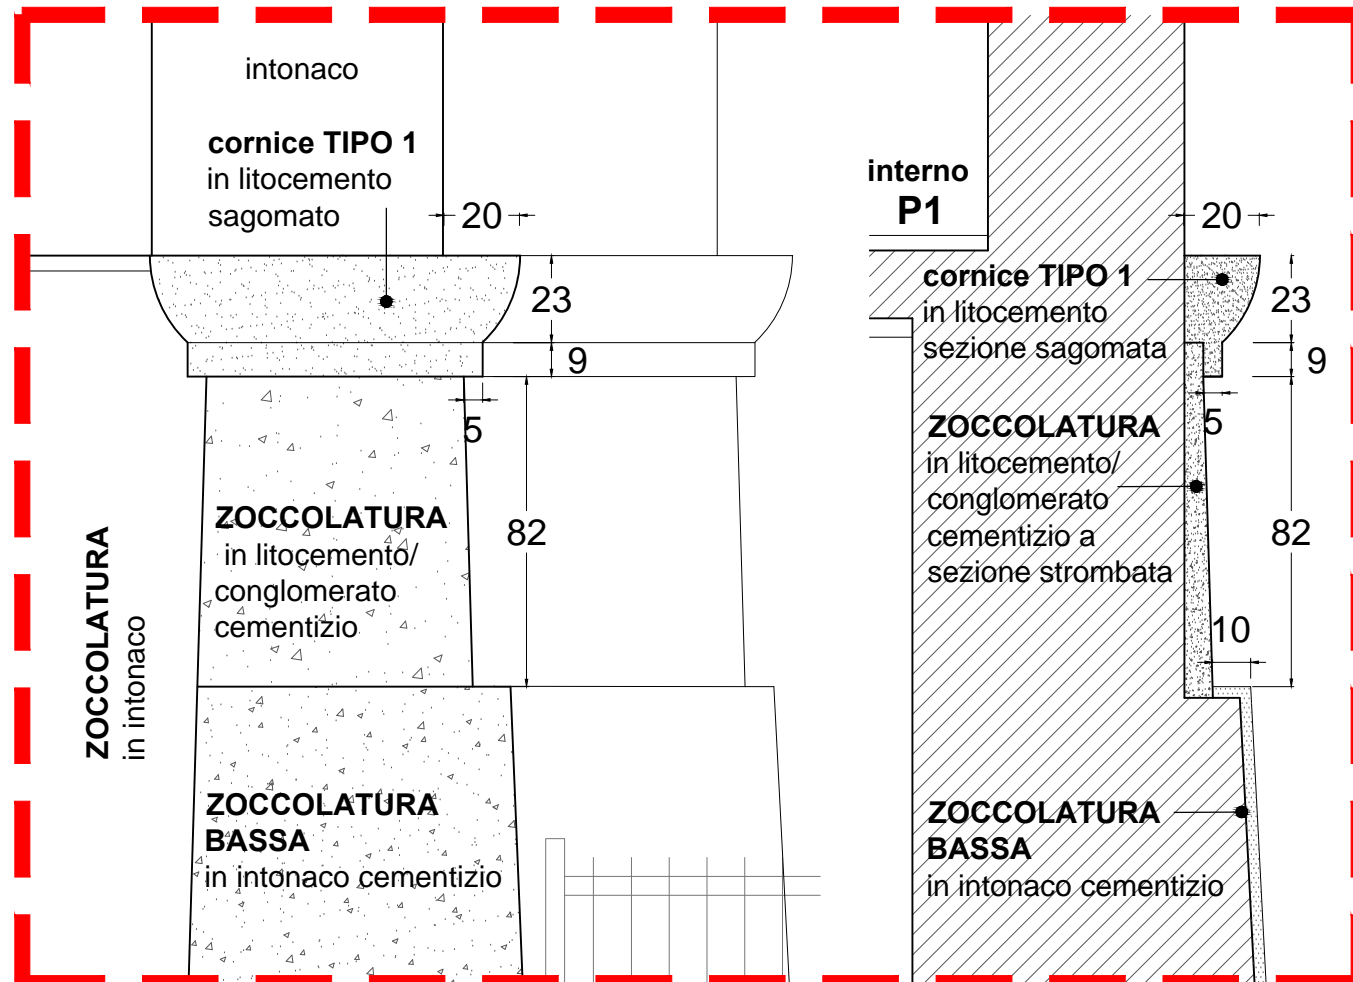
dettaglio 2 - scala 1:20

- cornice TIPO 1 - sagomata, in litocemento con impasto grigio con aggregati medio-fini + sporadica graniglia bianca - finitura superficiale liscia
- ZOCOLATURA in litocemento/conglomerato cementizio con impasto grigio con aggregati medio-fini + granuli lapidei di pezzatura rilevante e cromia variegata - finitura superficiale rustica con bocciarda grossa e bindelli laterali lisci - sezione strombata

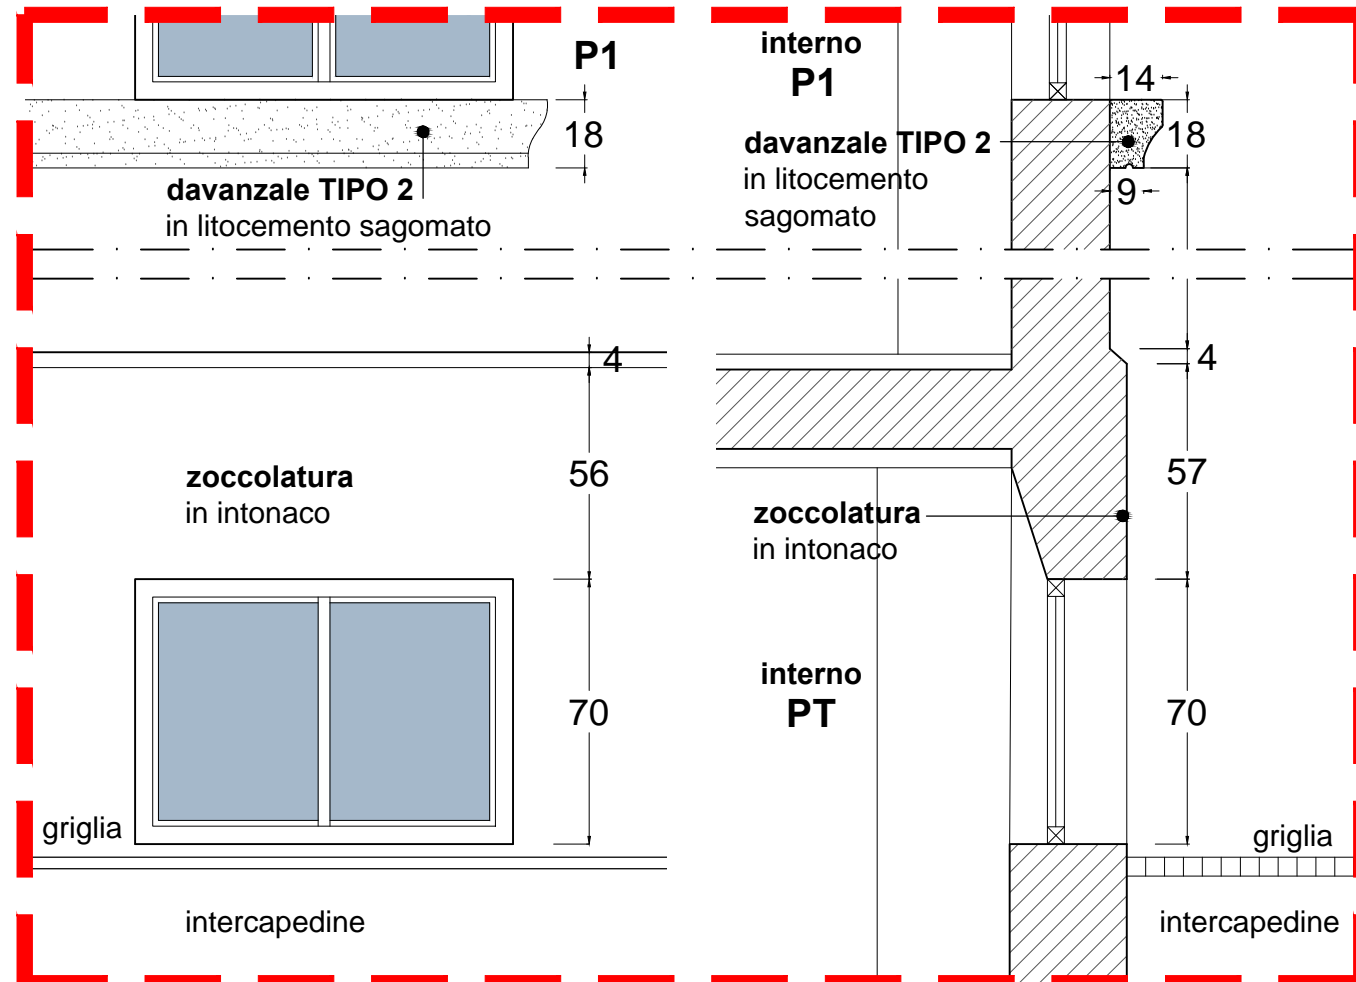
dettaglio 3 - scala 1:20

- davanzale TIPO 2 - sagomato, in litocemento con impasto grigio con aggregati medio-fini e graniglia bianca
- ZOCOLATURA in intonaco in continuità con intercapedine

ZOCOLATURA BASSA IN INTONACO CEMENTIZIO:

- rimozione intonaco cementizio (100%)
- nuovo intonaco decorativo in cemento e graniglia, spessore 2,5-3 cm, previa preparazione, compreso eventuale intonaco di sottofondo e rete in fibra di vetro, superficie martellinata con bindelli laterali lisci

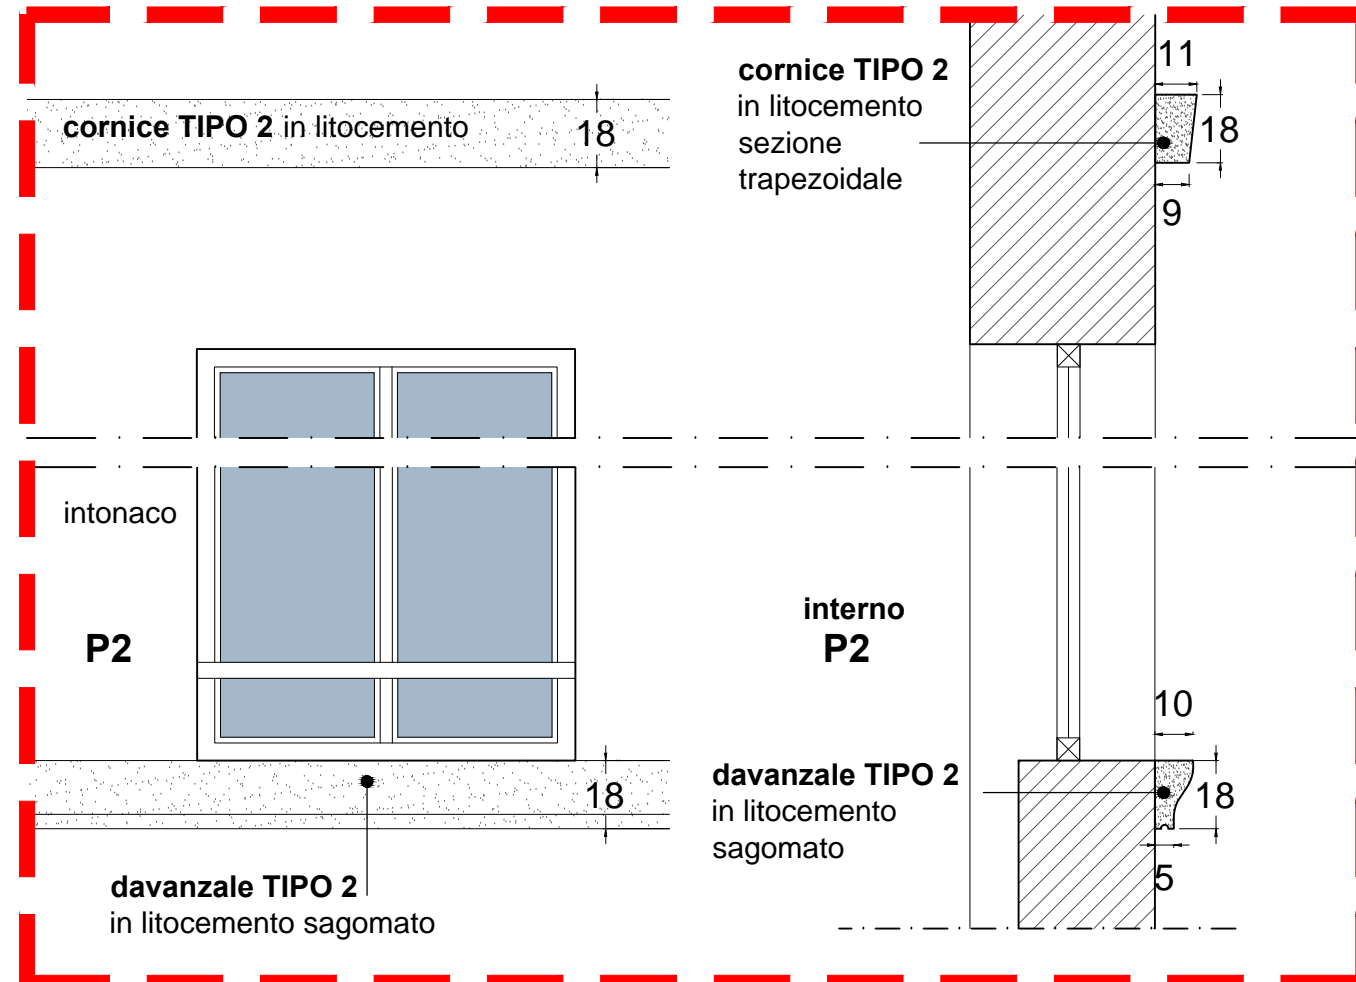
dettaglio 4 - scala 1:20

- davanzale TIPO 2 - sagomato, in litocemento con impasto grigio con aggregati medio-fini e graniglia bianca
- cornice TIPO 2 - sezione trapezoidale in litocemento con impasto grigio con aggregati medio-fini + sporadica graniglia bianca

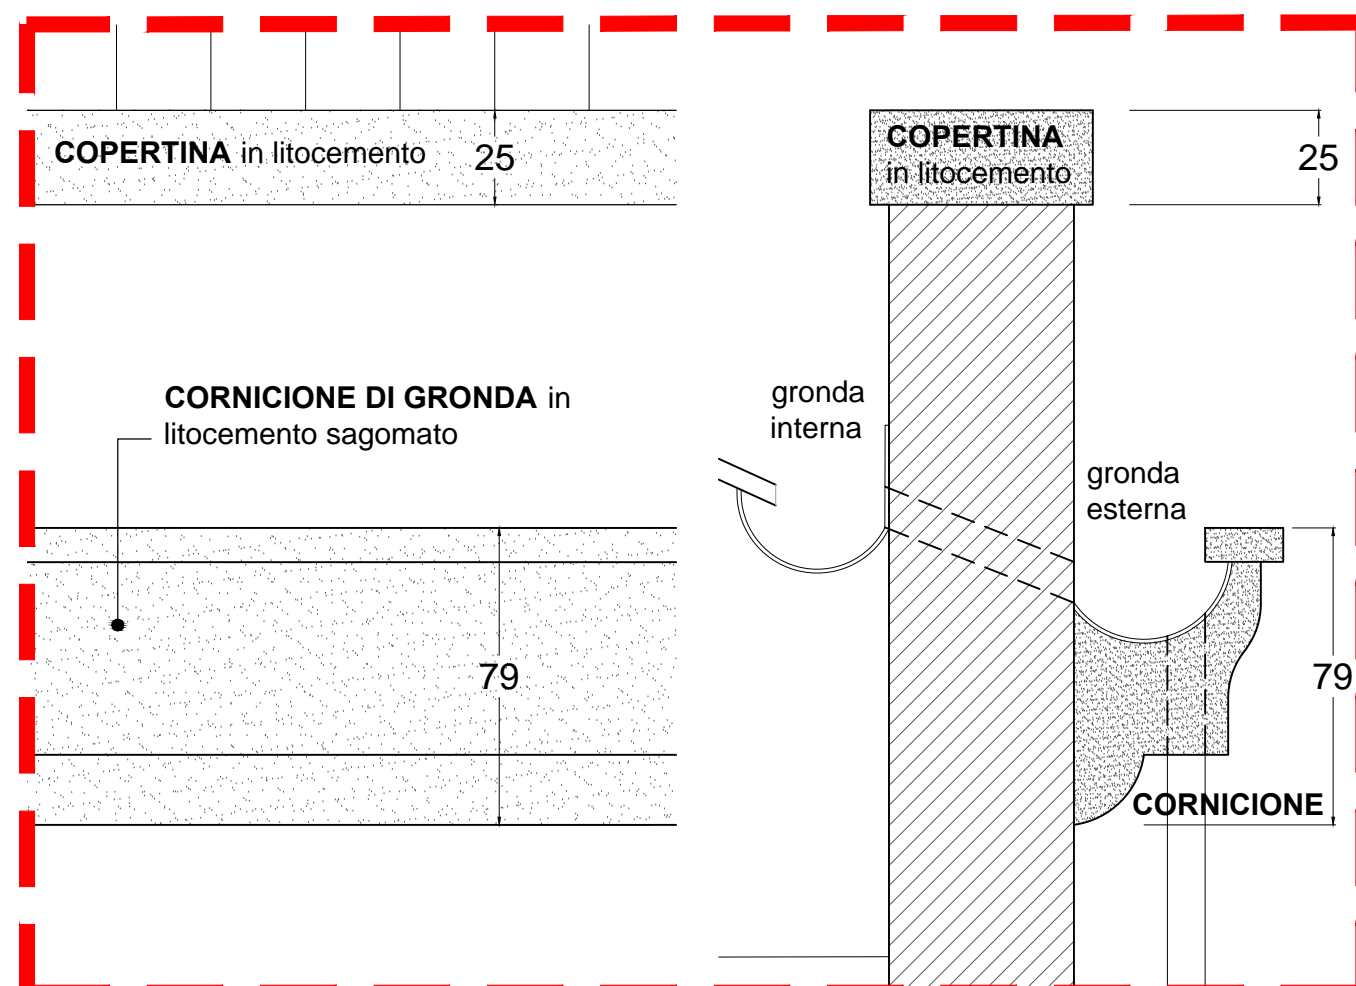
dettaglio 5 - scala 1:20

- cornice TIPO 2 - sagomato, in litocemento con impasto grigio con aggregati medio-fini + sporadica graniglia bianca
- COPERTINA in litocemento con impasto grigio con aggregati medio-fini + sporadica graniglia bianca
