AZIONE 1-04 - LA CONNESSIONE CICLABILE TRA LUCERNATE E LO STECCONE

PROGETTO DI FATTIBILITÀ TECNICO-ECONOMICA

RELAZIONE OPERE STRUTTURALI

Interventi su ponte e viadotto Volturno

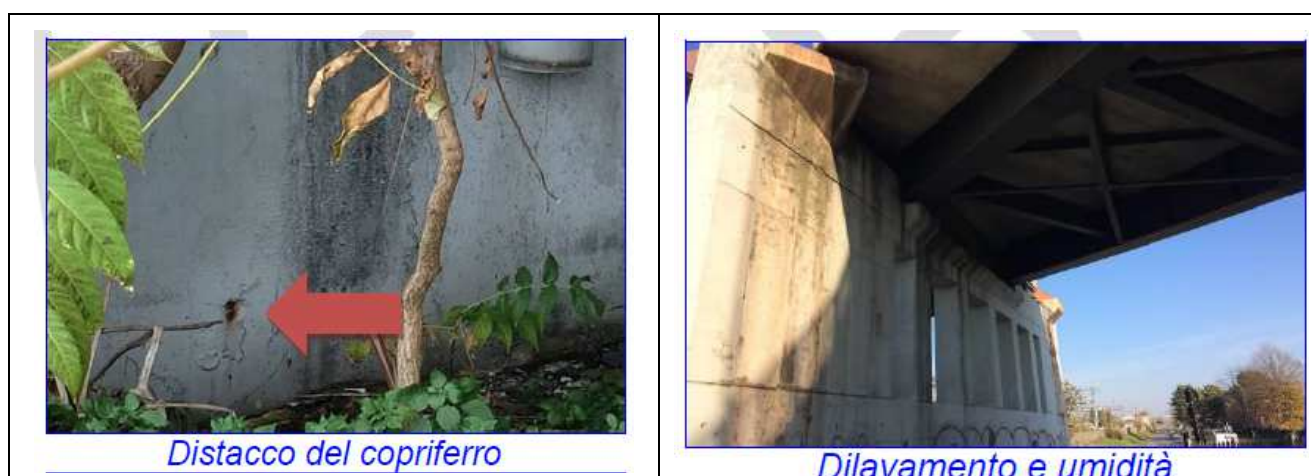
Figura 1: Patologie da ripristinare tramite interventi corticali

Intervento di ripristino corticale

Scarifica superficiale del cls ammalorato tramite sabbiatura o idrosabbiatura;

Pulizia dei ferri scoperti a metallo bianco asportando ogni traccia di ruggine mediante spazzolatura o sabbiatura.

Passivazione delle barre d'armatura esistenti ammalorate ed eventuale integrazione con nuove barre saldate a quelle maggiormente aggredite e con sezione particolarmente ridotta.

Ripristino copriferro con malta classificata in classe R4-PCC secondo la EN 1504-3, per il ripristino strutturale;

Regolarizzazione con malta rasante polimerica di classe C secondo la EN 1504-2, per la protezione del calcestruzzo;

Finitura di protezione della struttura dall'ingresso di agenti aggressivi con l'applicazione di pitture con rivestimenti impermeabilizzanti in classe C secondo la EN 1504-2, previa applicazione di una mano di primer fissativo specifico per il sistema adottato.

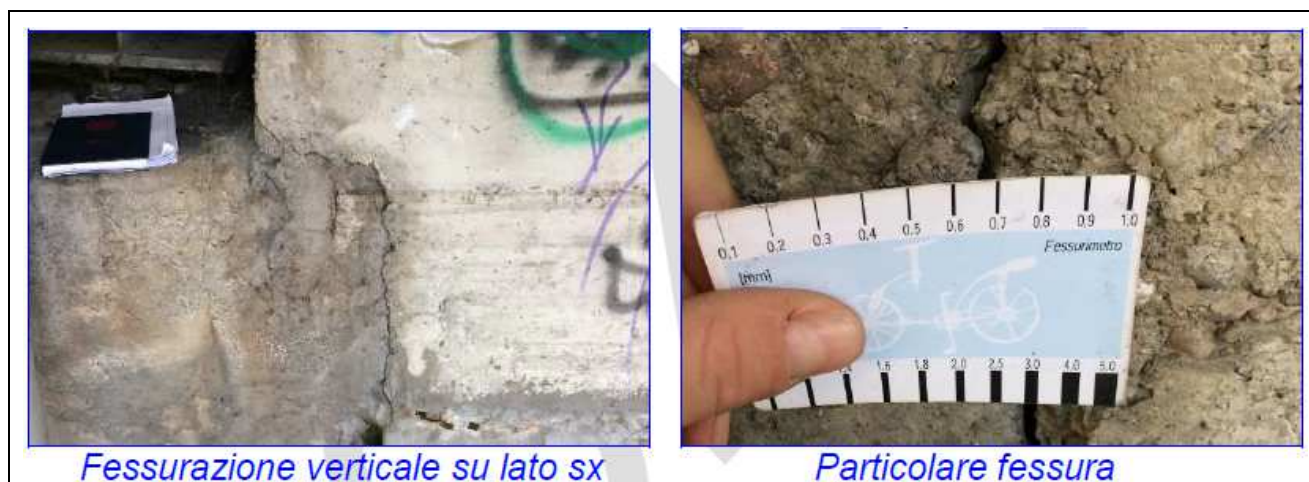
Figura 2: Fessurazioni da risarcire

Prima degli interventi di ripristino dello stato superficiale, a seguito delle operazioni di natura corticale, in presenza di lesione prevederne la sigillatura:

- depolverizzazione delle fessure con aria compressa;
- applicazione di resina epossidica superfluida, mediante iniezione;
- sigillatura superficiale delle fessure adesivo strutturale tramite iniezione in pressione dell'adesivo strutturale. Si presti attenzione ai tempi di attivazione dell'adesivo scelto con la temperatura dell'ambiente.

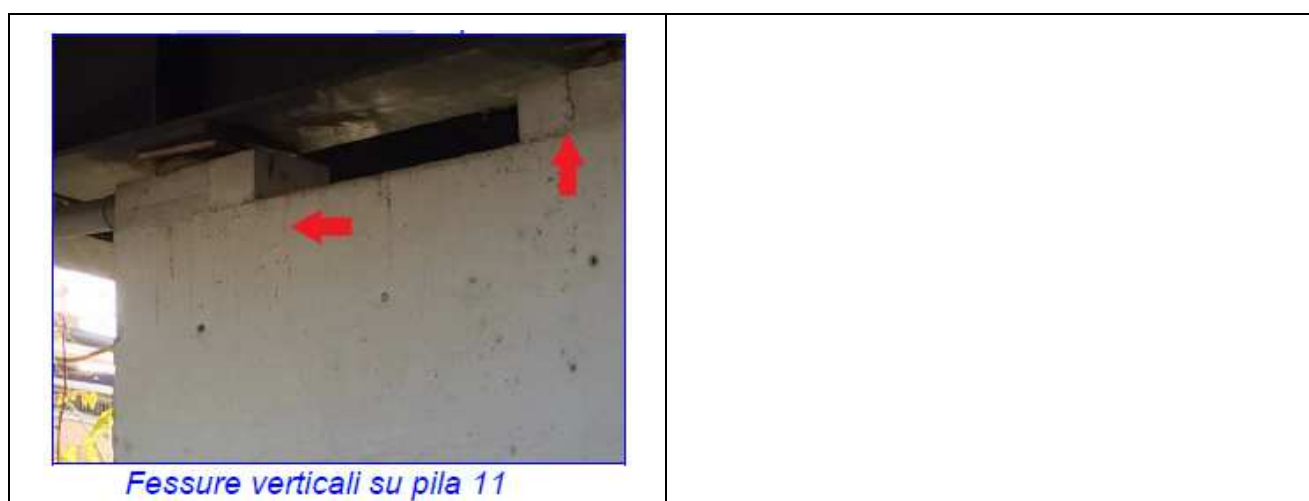
Le lesioni sulla testa delle pile saranno oggetto di maggior attenzione prevedendo la messa a nudo delle armature verticali, essendo le medesime ragionevolmente imputabili a corrosione delle barre, e quindi si rende necessaria la messa a nudo, la passivazione ed il ripristino dei copriferri.

Figura 3: Fessurazioni su testa pile/spalle viadotto

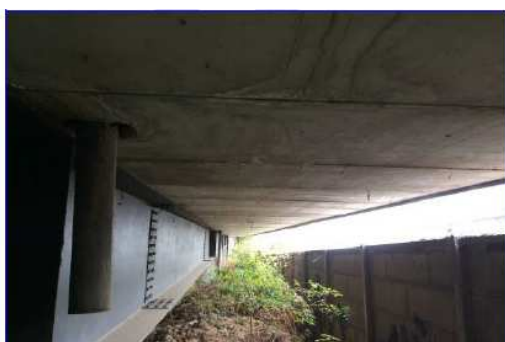
La patologia è da attribuire al probabile degrado delle guaine estradossali, ove presenti. Esse non più efficaci col tempo hanno portato alla percolazione dell'acqua di piattaforma in cui sono tipicamente presenti disciolti i sali disgelanti, carico inquinante (anche con natura acida), percolazione di oli e residui incombusti.

Foto 1 - Umidità

- Prevedere il rifacimento delle impermeabilizzazioni estradossali;
- L'intercettazione delle acque di piattaforma non regimate, tramite l'installazione di specifiche canalizzazioni, in particolare per intercettare le acque a tergo paraghiaia;
- Rifacimento pavimentazione stradale
- Verifica di tenuta dei giunti ed eventuale loro sostituzione (cfr. § 2.1 dove si segnala un disallineamento verticale degli stessi);
- Intervento intradossale con scarifica localizzata del CLS ammalorato, lavaggio, inserimento di una rete di armatura leggera in fibre di vetro o metallica, fissata con tasselli meccanici alla soletta, ripristino del CLS come da §0.

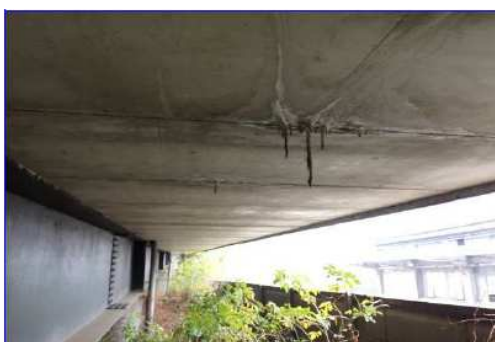
Foto 2 – Stalattiti

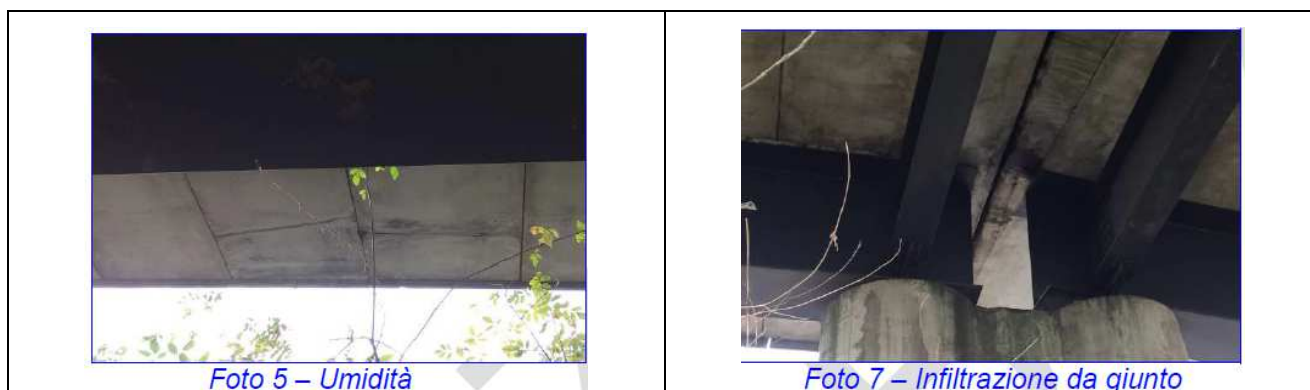
Figura 5: Immagini della difettosità /2

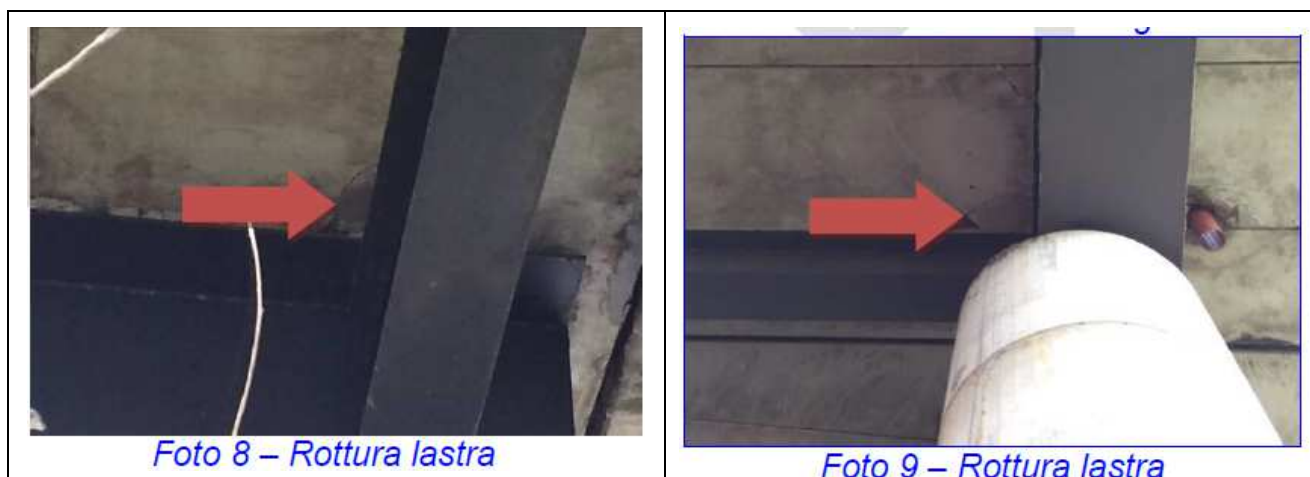
Le lastre, sembrano essere dei casseri a perdere nell'ambito del progetto strutturale (si riserva approfondimento sul tema in sede successiva).

Figura 6: lesioni sulle lastre intradossali

Si prevede la riparazione della lesione come da §0.

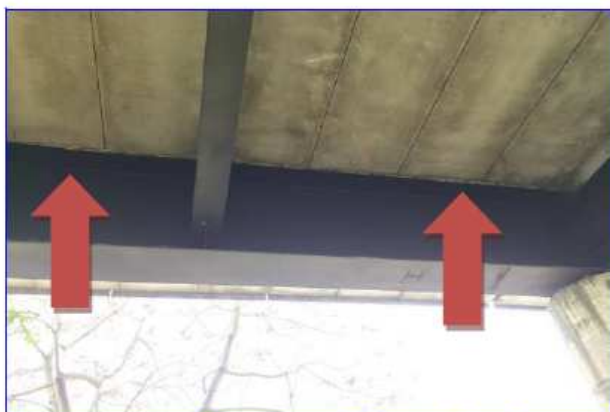
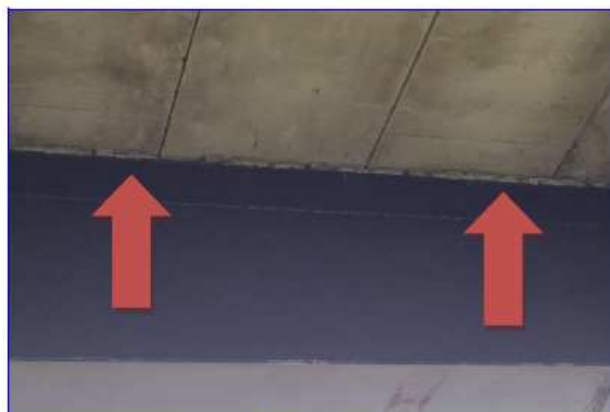
Si evidenzia invece come anomalia importante la presenza tra la pila 5 e la pila 6 di un inspessimento con stocchi di legno e tamponamenti di cls tra trave e soletta. Anomalia presente per metà della campata (P5-P6) e probabilmente causata dalla sostituzione del giunto sulla pila 5. (Vedi foto 11 e 12)

*Foto 11 e Foto 12 – Spessore anomalo tra soletta e trave:
Stocchi di legno e riempimenti di cls*

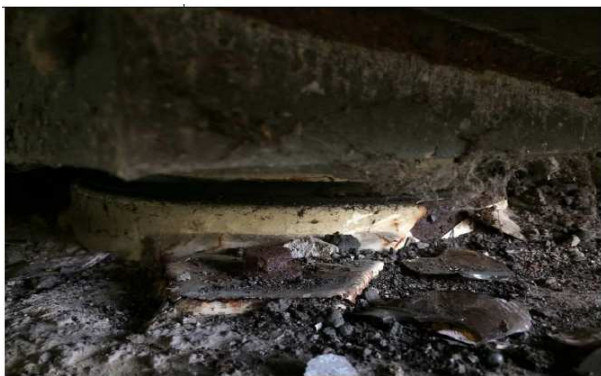
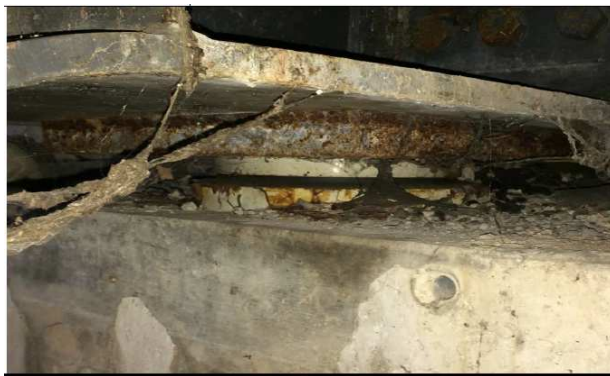
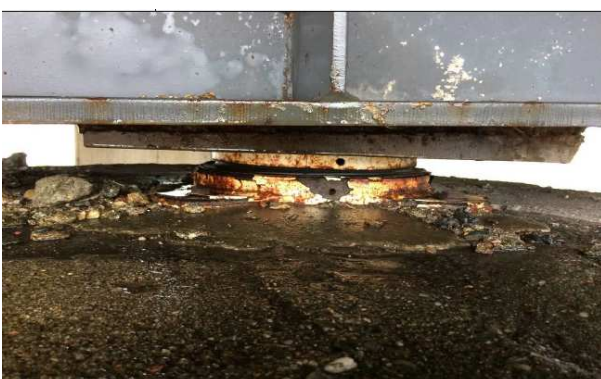
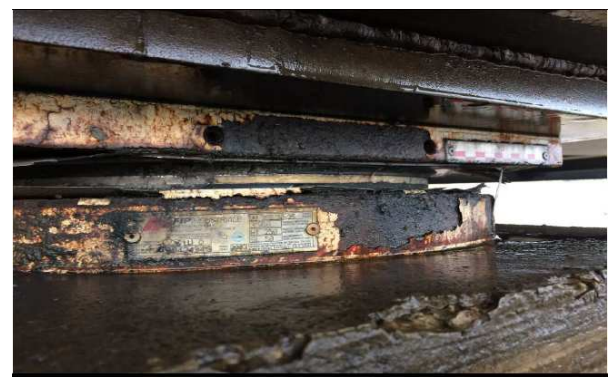
Da quanto identificato nel report di censimento del 2017 (si noti che il degrado degli elementi in parola sarà certamente aumentato in 6 anni) tali dispositivi sono in uno stato di deficit manutentivo sensibile come testimoniato dalle immagini fotografiche:

Figura 8: Degrado degli appoggi più ammalorati

Sul tema degli appoggi, si ritiene utile pianificare la loro sostituzione entro un tempo ragionevole, e quindi provvedere al consolidamento dei relativi baggioli per quanto detto sopra.

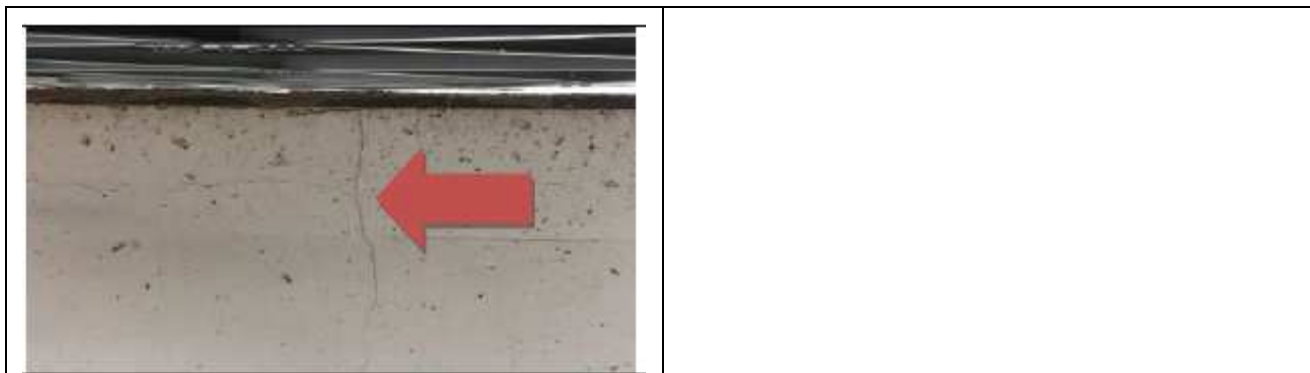
Si segnala ancora come alcuni baggioli presentino delle lesioni orizzontali e verticali, indice oltre che di degrado di potenziale prospettiva sofferenza statica per riduzione delle sezioni delle barre d'armatura.

Si consideri che per una barra esposta a corrosione uniforme da carbonatazione, si può stimare in circa 20-25 anni una riduzione della sezione resistente dell'acciaio dell'ordine di grandezza del 40-60%; pertanto ciò, con evolvere dello stesso potrebbe portare ad un deficit strutturale locale da attenzionare.

Figura 9: Lesione verticale su baggioli

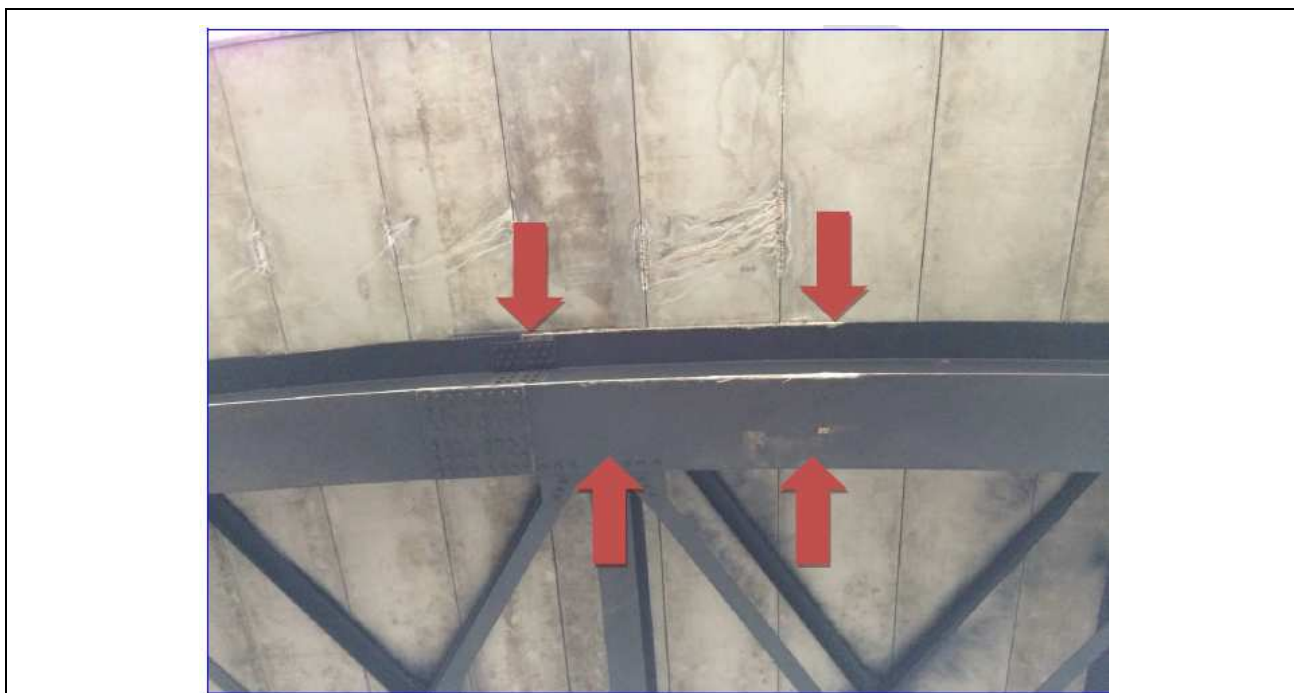
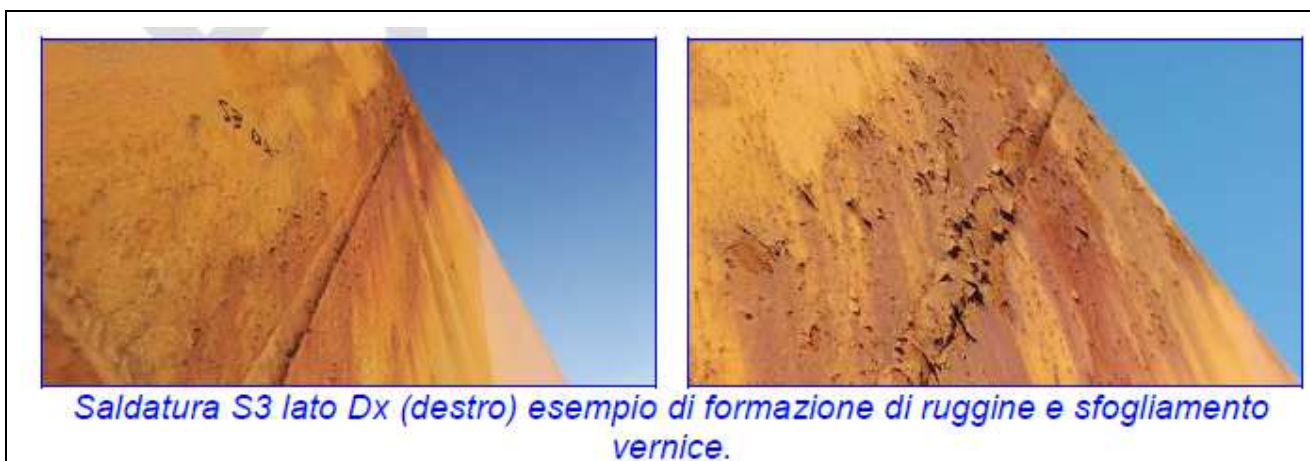
La corrosione ha la maggior estensione nelle zone di giunto, per i motivi di mancata tenuta, o assenza, delle guaine a livello di estradosso impalcato viadotto.

Sono presenti fenomeni corrosivi anche sull'arco del ponte e pertanto sarà necessario l'intervento di ripristino tramite:

Figura 10: Corrosione localizzate carpenterie

- Rimozione localizzata della ruggine;
- Verifica della riduzione di spessore;
- Applicazione di cicli di esecuzione di vernice anticorrosiva.

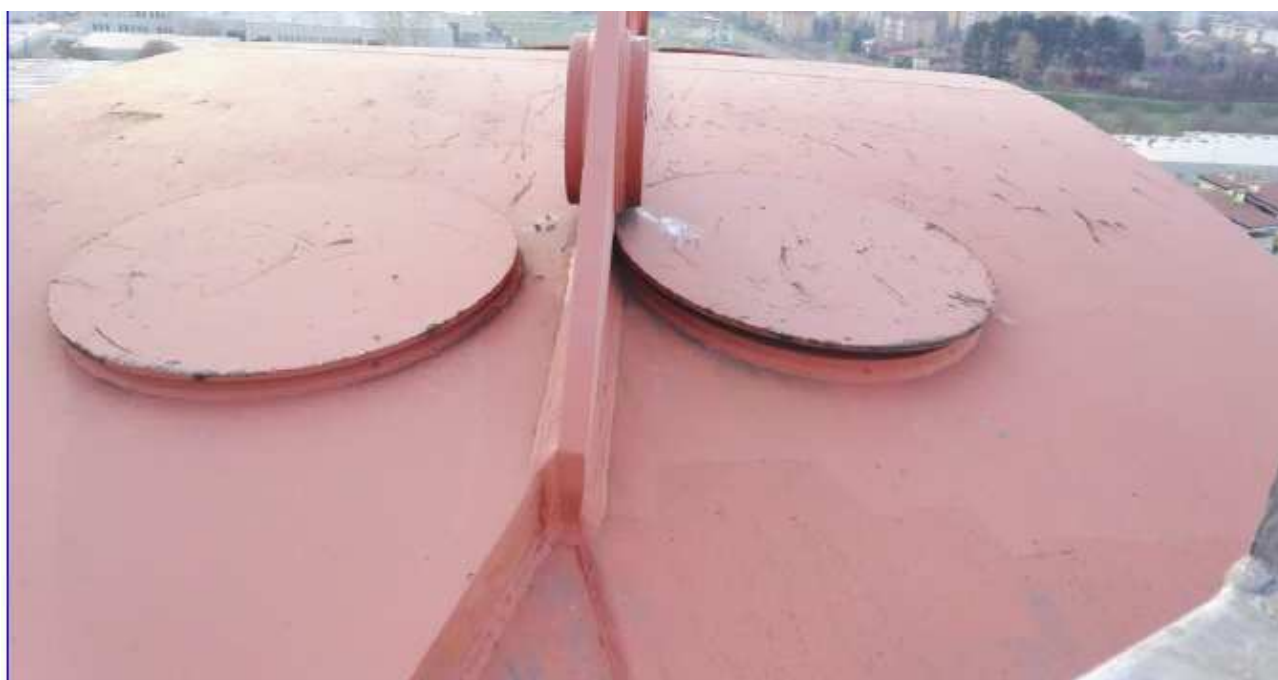
Il tema è invece più delicato per quanto riguarda la testa degli stralli dove è presente *“diffusa formazione di ruggine in diverse zone non individuabili”*.

Figura 11: Corrosione testa stralli

L'intervento in tali zone presenta delle problematiche molto specifiche dovranno essere affrontate in specifica sede, coinvolgendo aspetti squisitamente strutturali, che dovranno partire dall'esame del progetto strutturale.

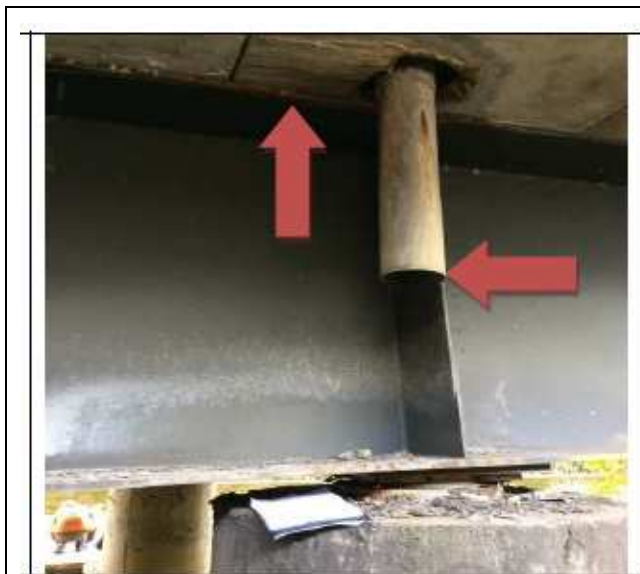
Figura 12: Pluviale mancante che scarica sulla trave e sull'appoggio

Si prevede quindi la sostituzione/ripristino/integrazione del sistema di smaltimento delle acque con nuovi elementi di raccolta e con rinvio a eventuale opera di trattamento prima del convogliamento in fognatura (trattamento acque di prima pioggia).

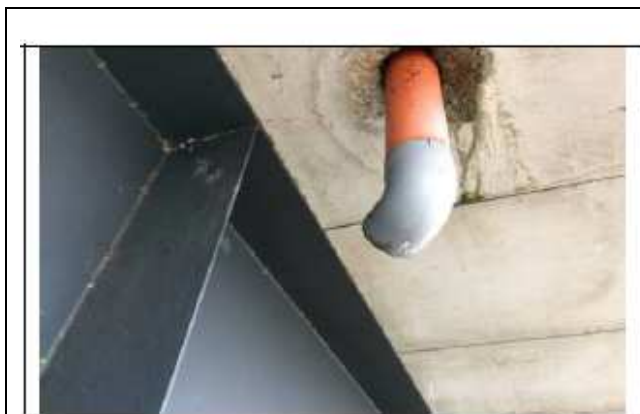
Figura 13: Pluviale dannoso: si noti la presenza di percolazioni all'attacco con la soletta
