**SVILUPPO URBANO SOSTENIBILE**  
**AZIONE 1-04 - LA CONNESSIONE CICLABILE TRA LUCERNATE E LO STECCONE**  
CUP: G17H03000130001

**PROGETTO DI FATTIBILITÀ TECNICO-ECONOMICA**

CODICE ELABORATO	TITOLO	SCALA
ST.02.02	Risanamento strutture ponte Volturmo Foglio 2/2	-
REV.	DATA	DESCRIZIONE
0	18/09/2023	Emissione originale
DATA	Nome file	TAVOLA
Settembre 2023	-	-

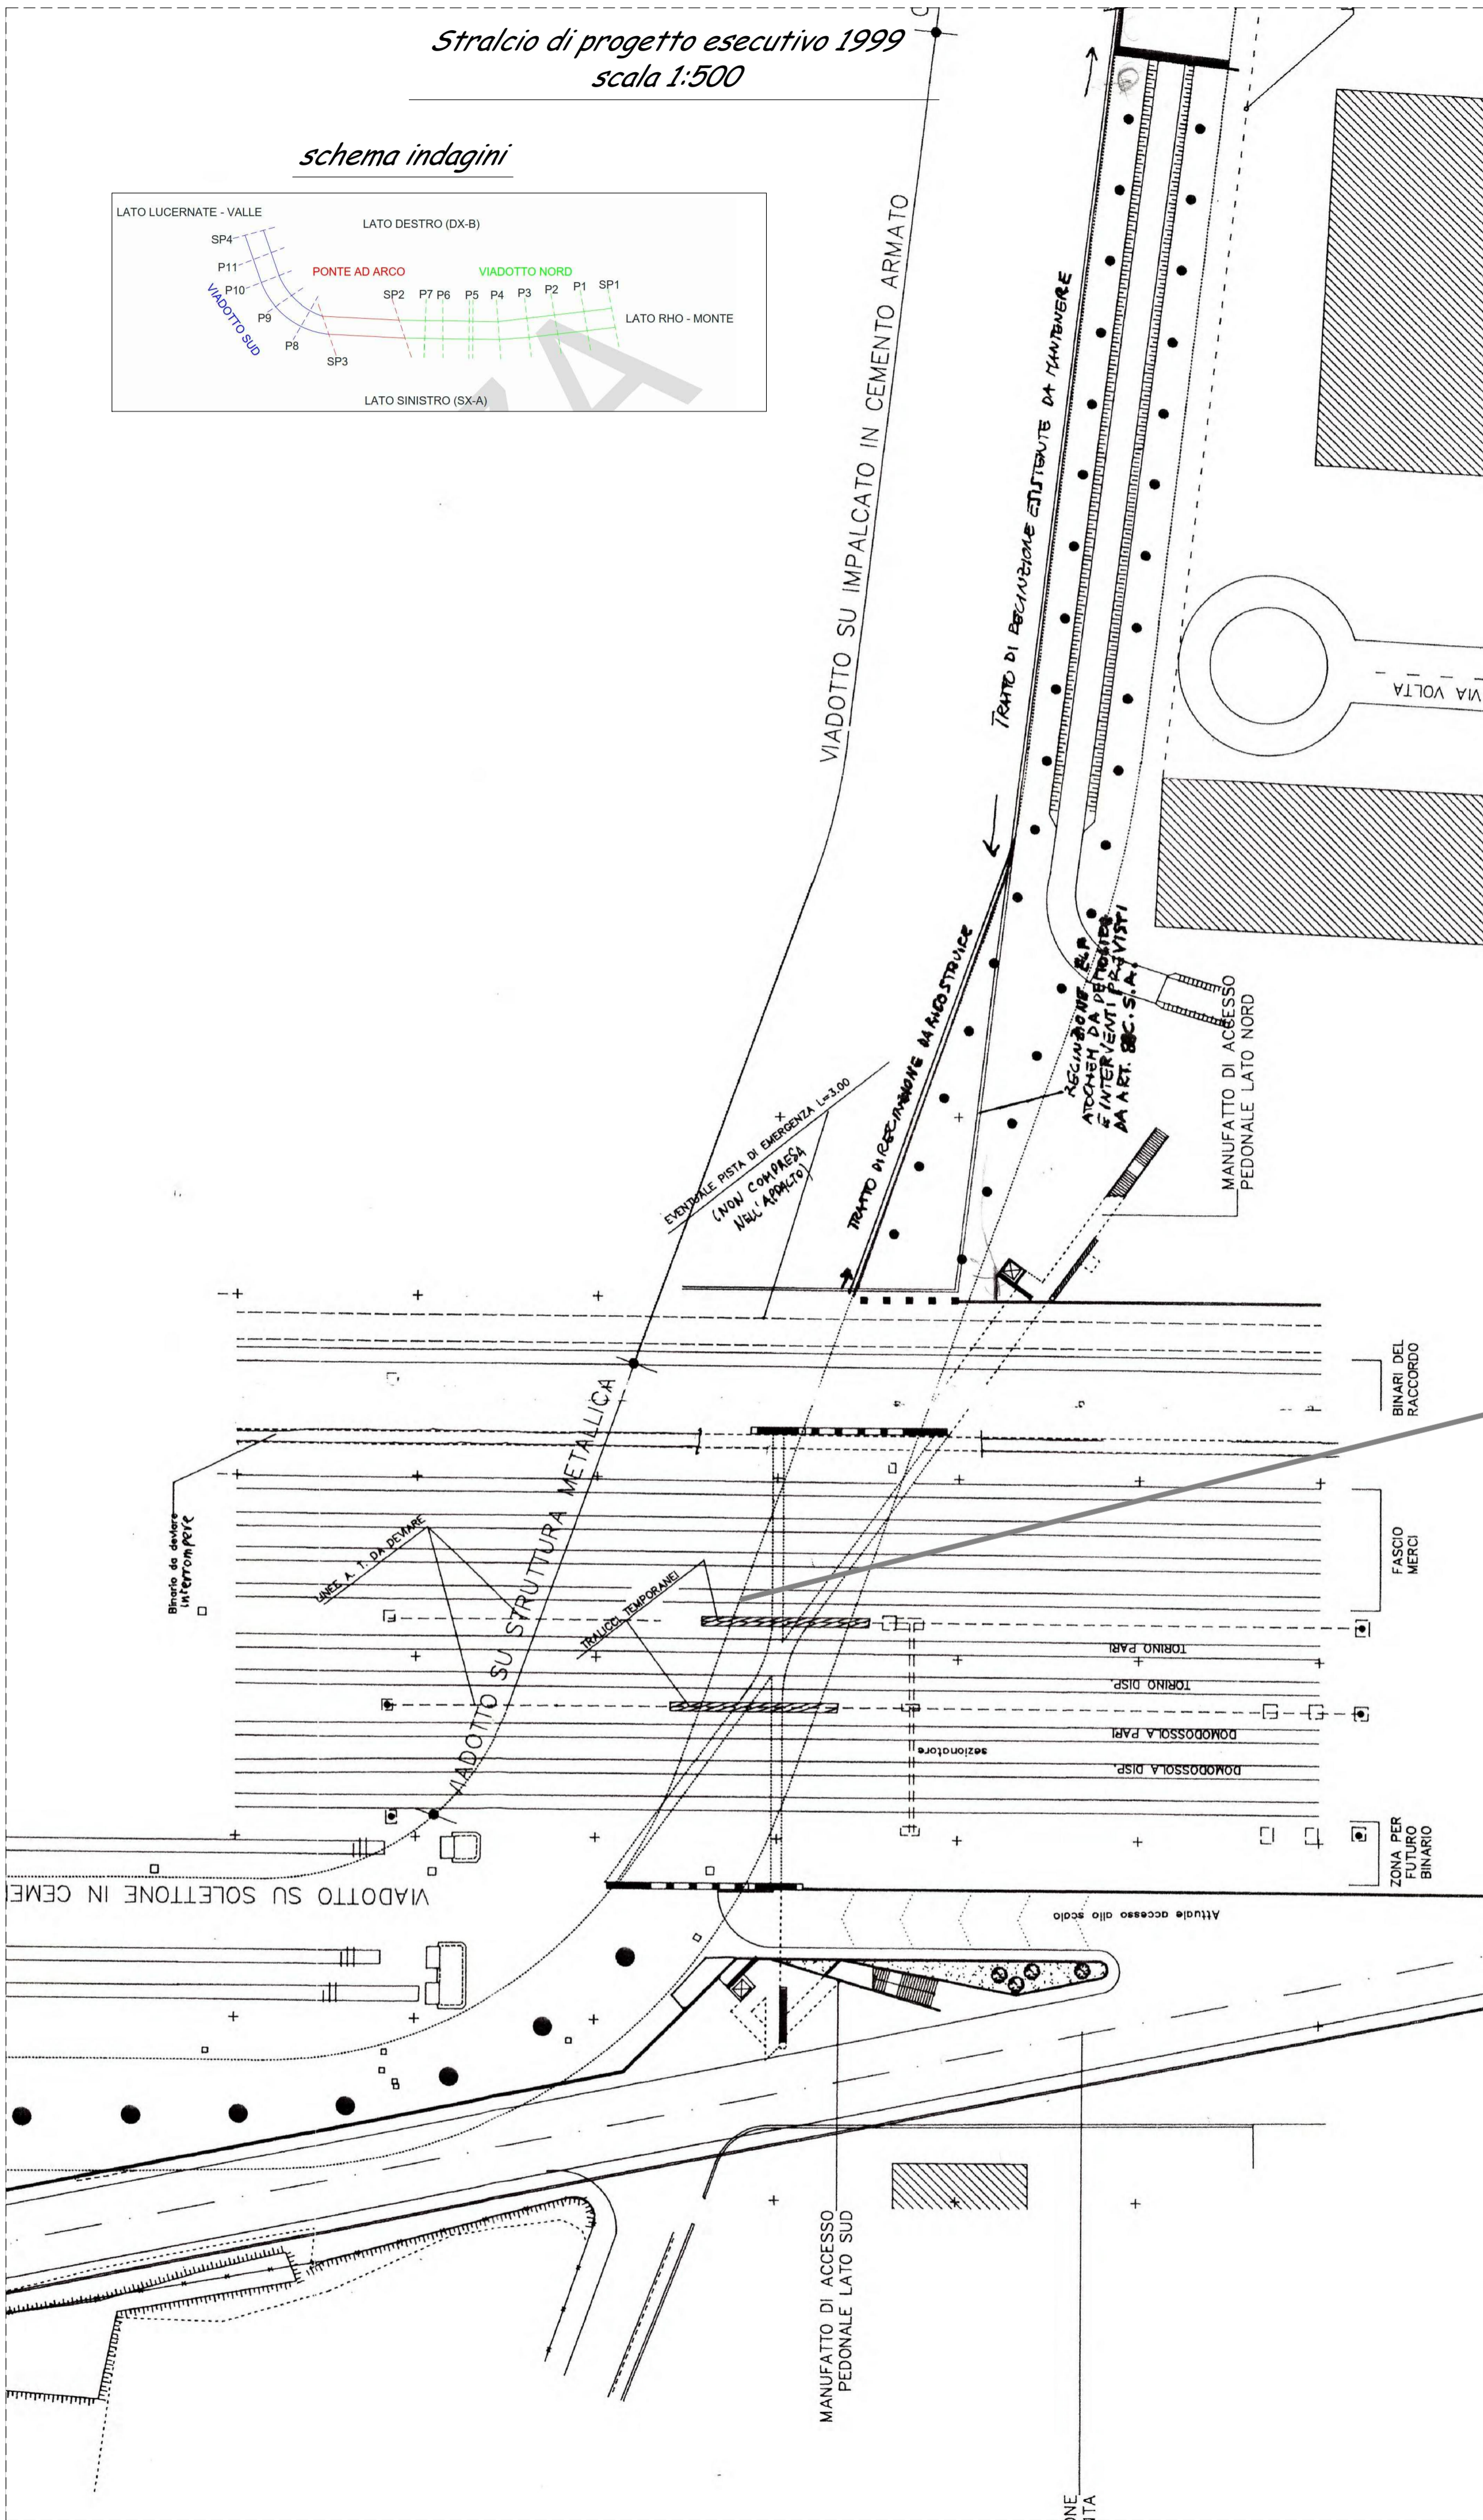
Mancanza pluviali e intasamento gronde

DEGRADO:

Mancata regimazione captazione delle acque.

INTERVENTO DI RIPRISTINO:

L'intervento su tali elementi funzionali inquadra nel più ampio novero della regimazione delle acque di piattaforma. Si prevede quindi la sostituzione/ripristino/integrazione del sistema di smaltimento delle acque con nuovi elementi di raccolta e con rinvio a eventuale opera di trattamento prima del convogliamento in fognatura (trattamento acque di prima pioggia).
