PROSPETTO SUD - scala 1:50

#### INTERVENTI DI PROGETTO:

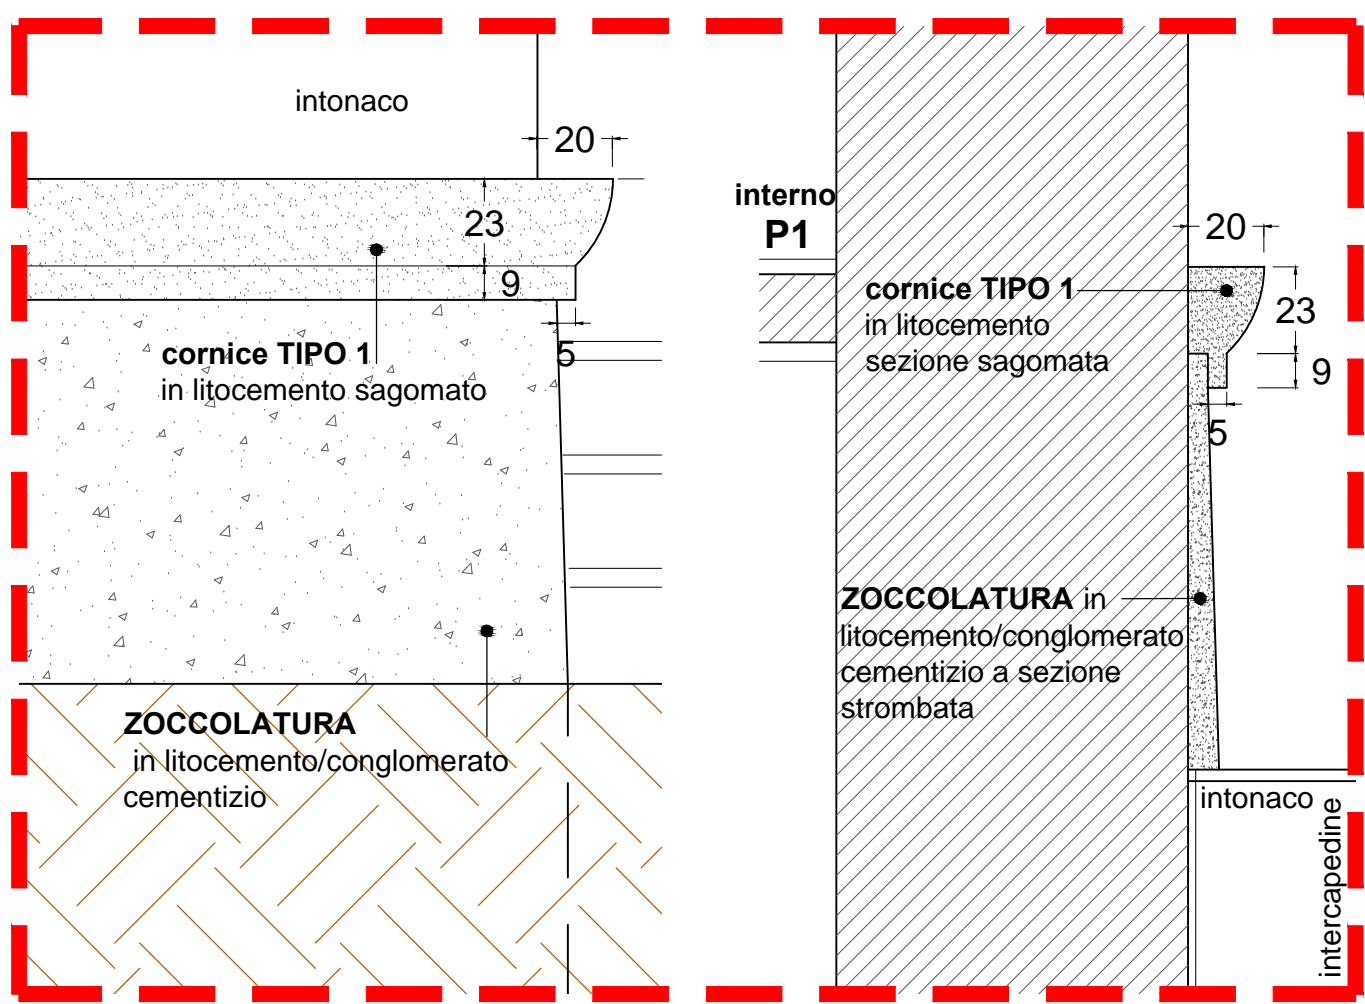
**dettaglio 1 - scala 1:20**  
 - cornice TIPO 1 - sagomata, in litocemento con impasto grigio con aggregati medio-fini + sporadica graniglia bianca - finitura superficiale liscia  
 - ZOCCOLATURA in litocemento/conglomerato cementizio con impasto grigio con aggregati medio-fini + sporadica graniglia bianca - finitura superficiale liscia  
 - ZOCCOLATURA in litocemento/conglomerato cementizio a sezione sfombata

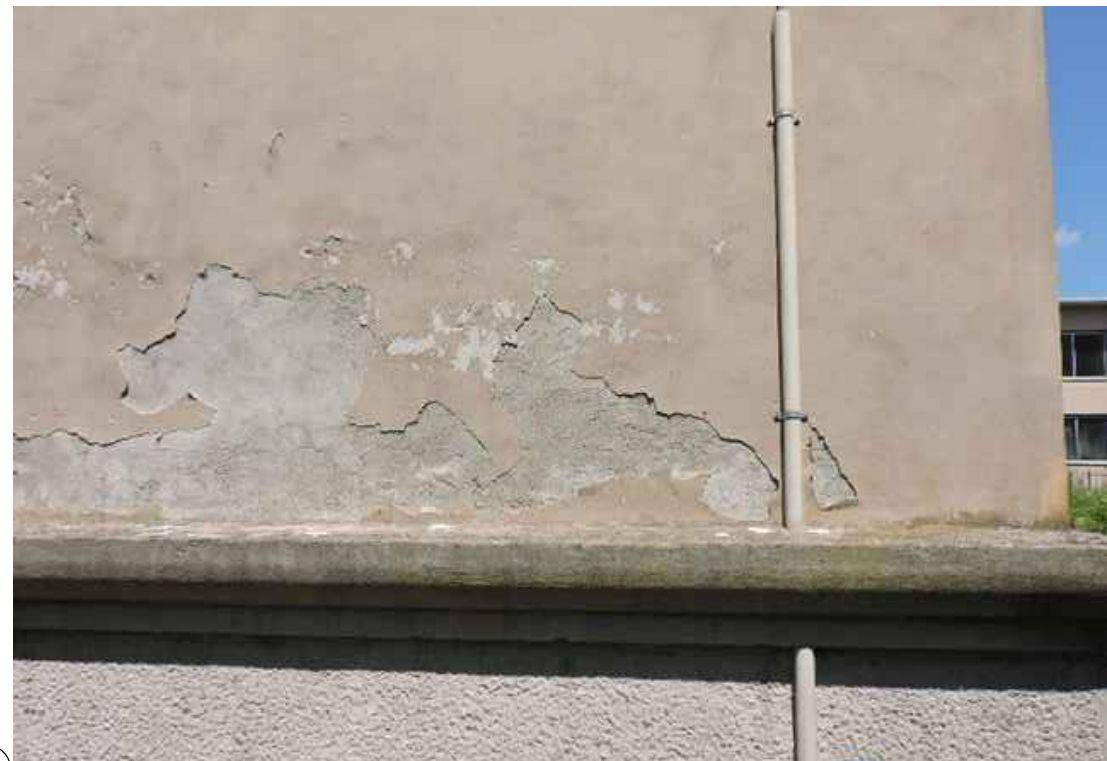
① dettaglio parete e cornice TIPO 1 fronte SUD

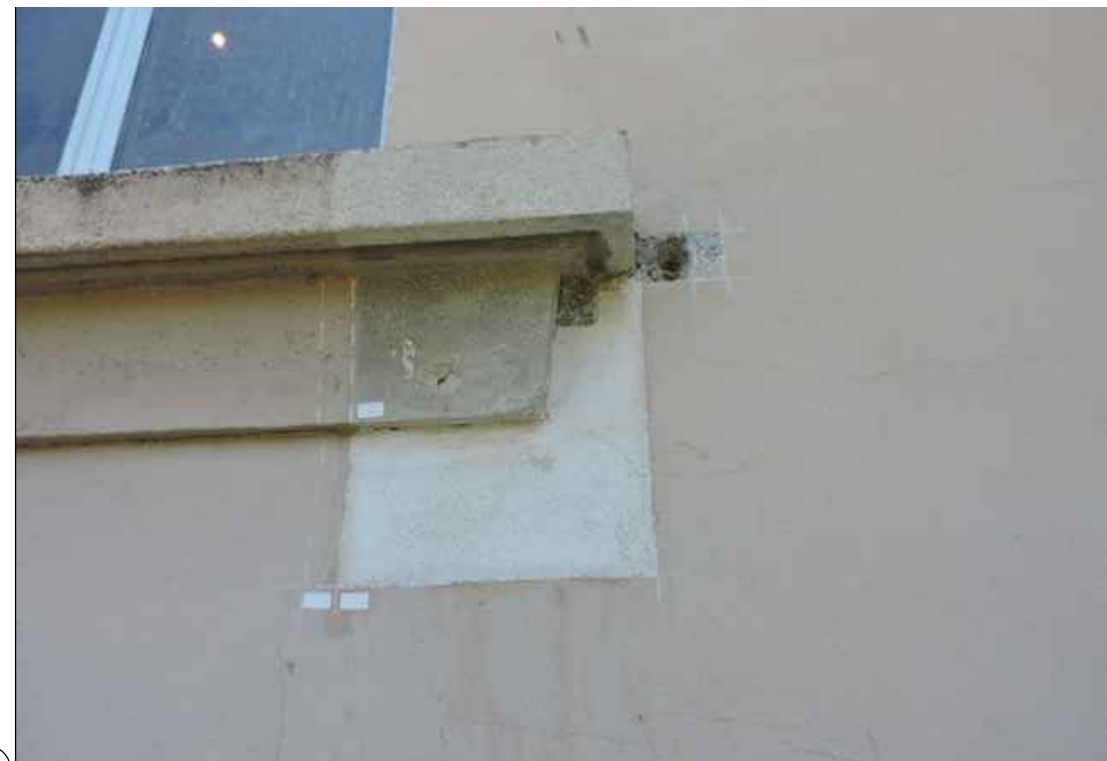
② dettaglio davanzale TIPO 1 - P1

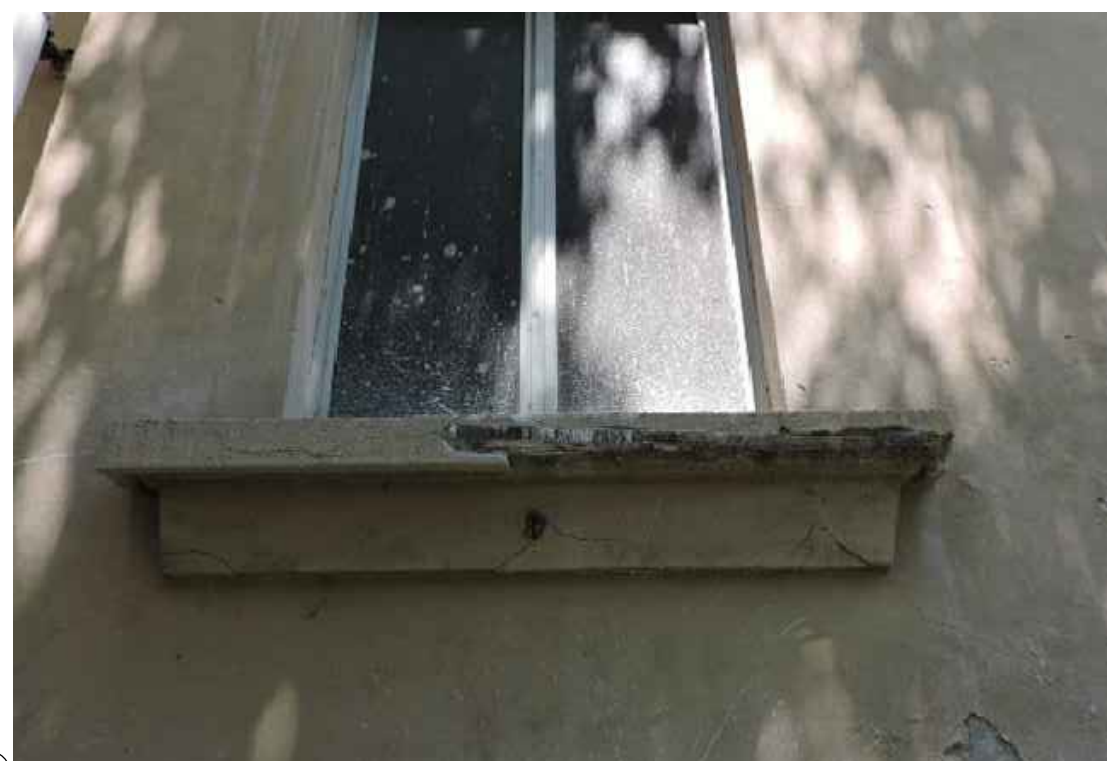
③ dettaglio davanzale TIPO 1 - P1 - fronte SUD

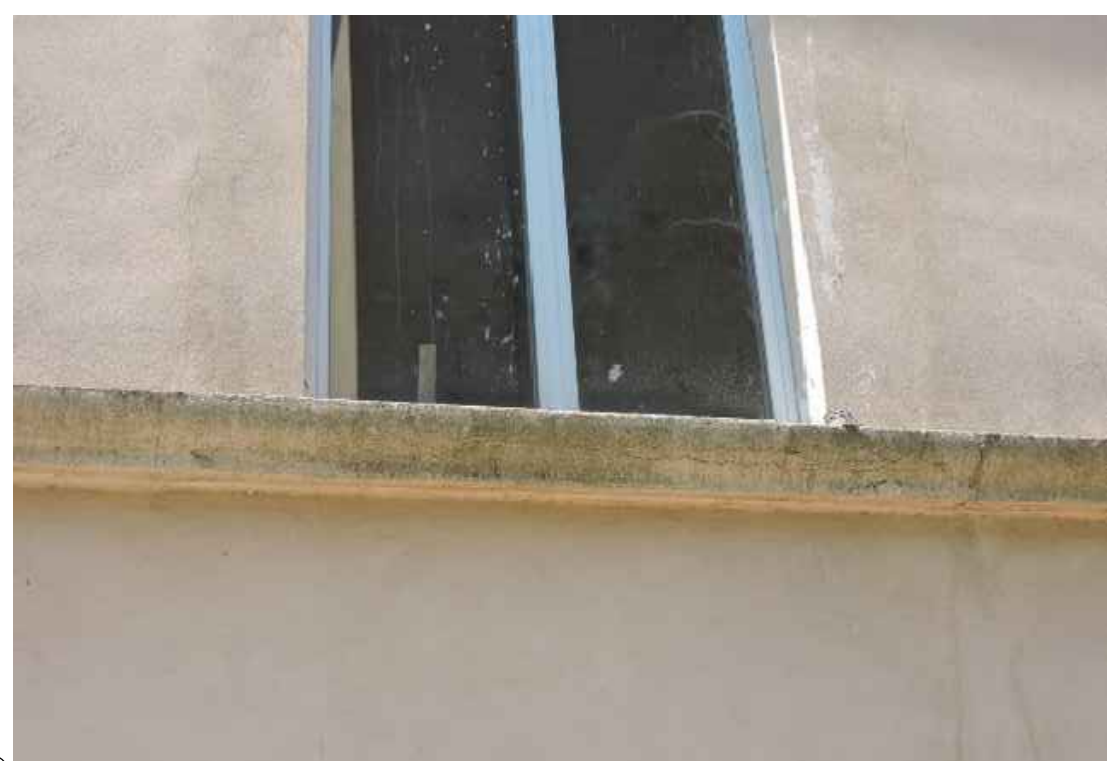
④ dettaglio davanzale TIPO 2 - P2

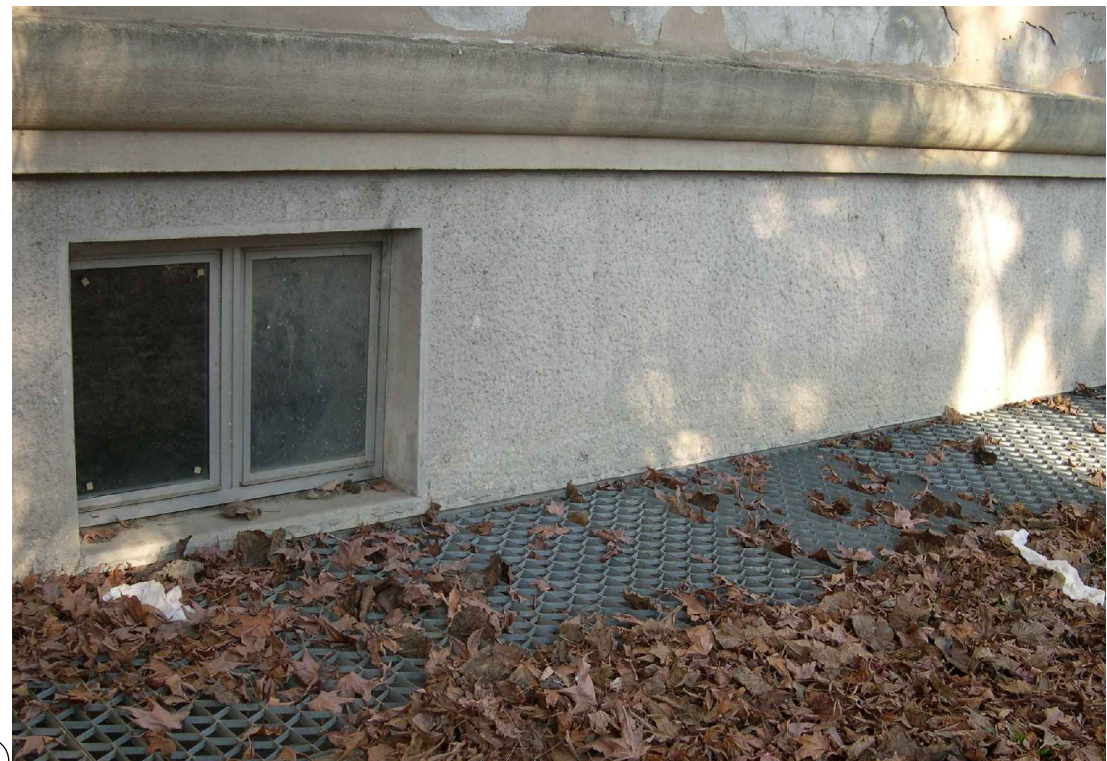
⑤ dettaglio ZOCCOLATURA e cornice TIPO 1 fronte SUD

- ZOCCOLATURA IN LITOCEMENTO/CONGLOMERATO CEMENTIZIO:**  
 - pulitura con idrosabbatrice a bassa pressione - microsabbiatura  
 - ristabilimento della coesione nei casi di disgregazione sia delle malte che degli elementi tessiturali

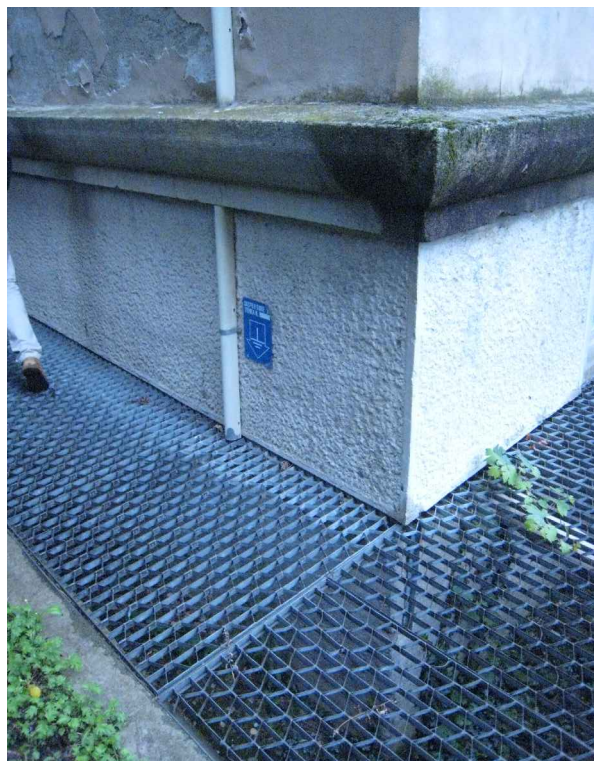
⑥ dettaglio zoccolatura angolo SUD-EST

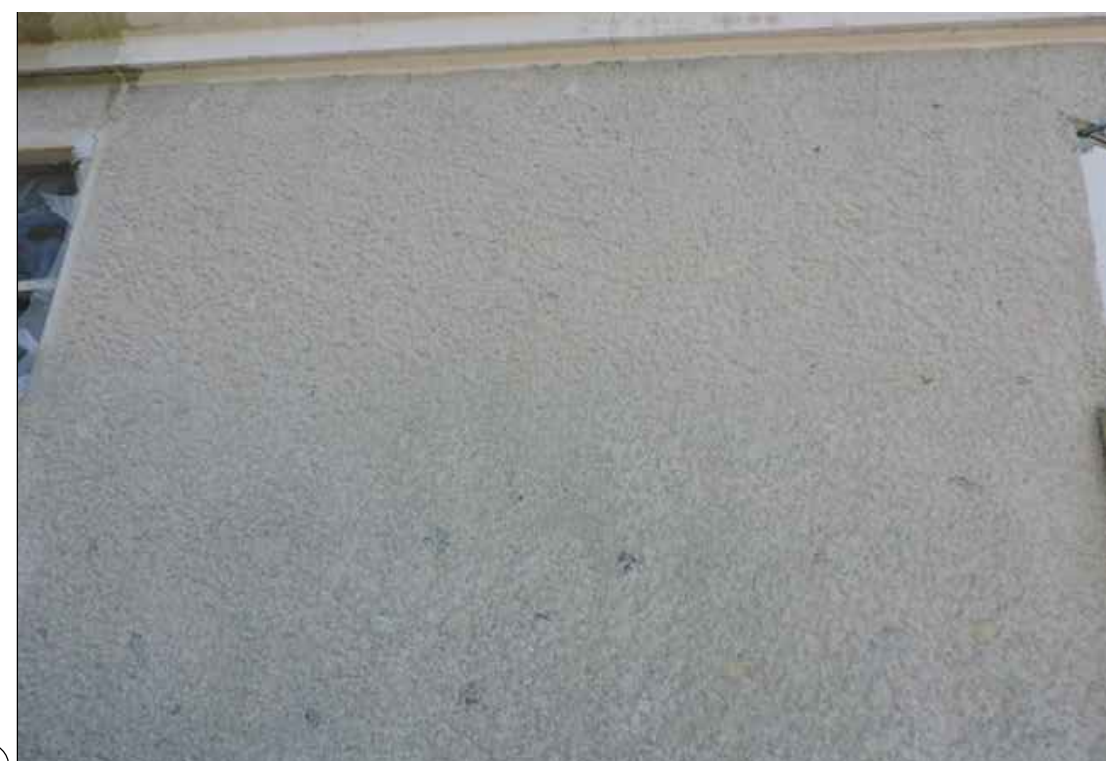
⑦ dettaglio zoccolatura

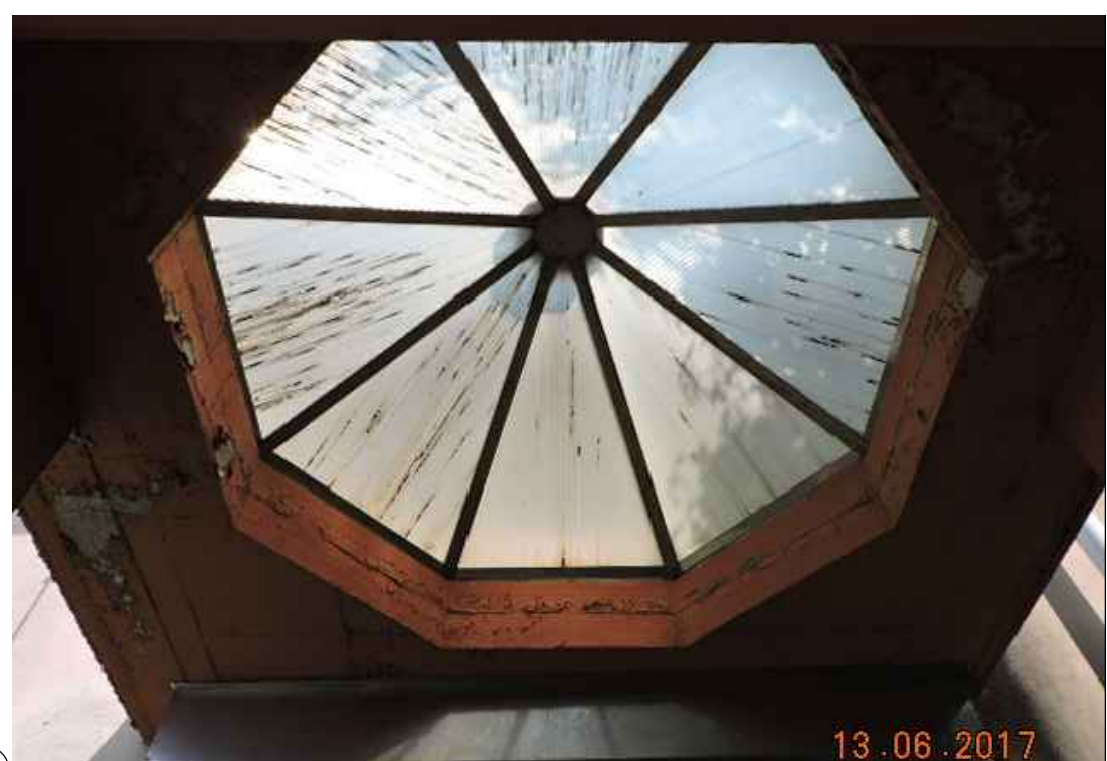
⑧ dettaglio lucernaia scala emergenza

- PARETI STRUTTURA E COPERTURA SCALA EMERGENZA**  
 - sverniciatura con prodotto specifico, con accurata pulizia e lavaggio finale  
 - preparazione delle superfici con primer ai silicati  
 - pitturazione a due riprese dei fondi murali verticali ed orizzontali con pittura a base di silicati di potassio  
 - protezione idrorepellente con prodotto a base di resine silossaniche in soluzione ad elevata impregnazione eseguita a più mani fino a saturazione del supporto  
 - revisione piano di copertura, compreso lucernaio, con interventi di sigillatura e sostituzione parti ammalorate
